6.10 景観

6.10.2 予測及び評価の結果

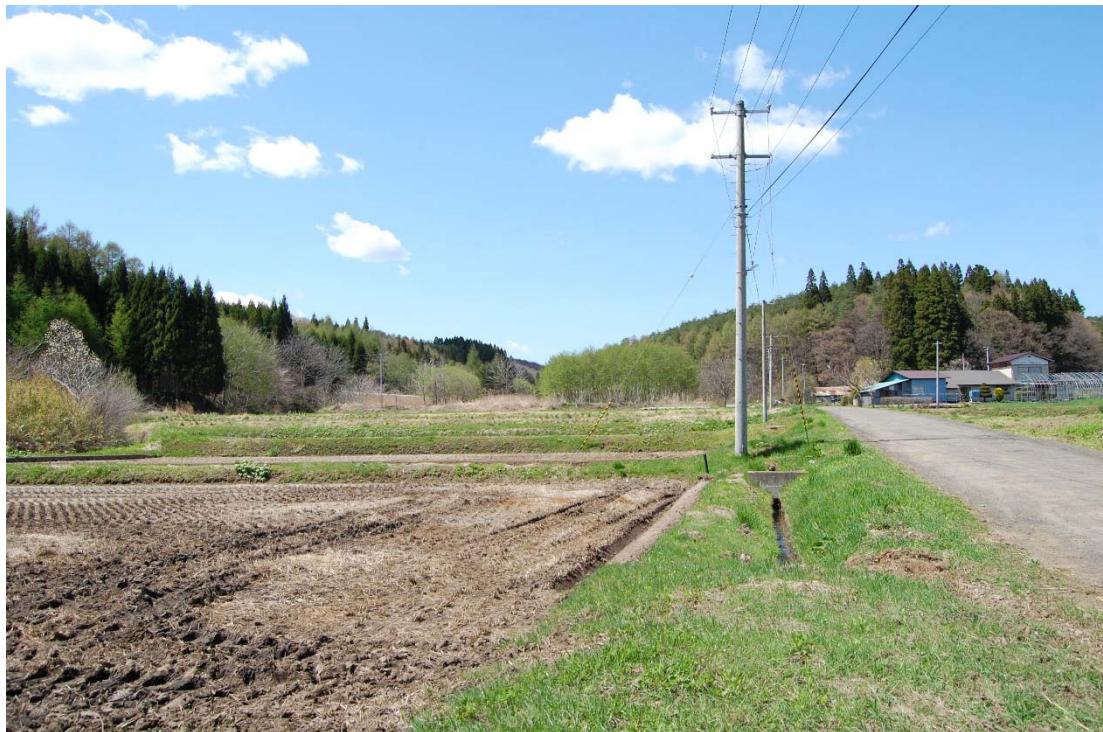
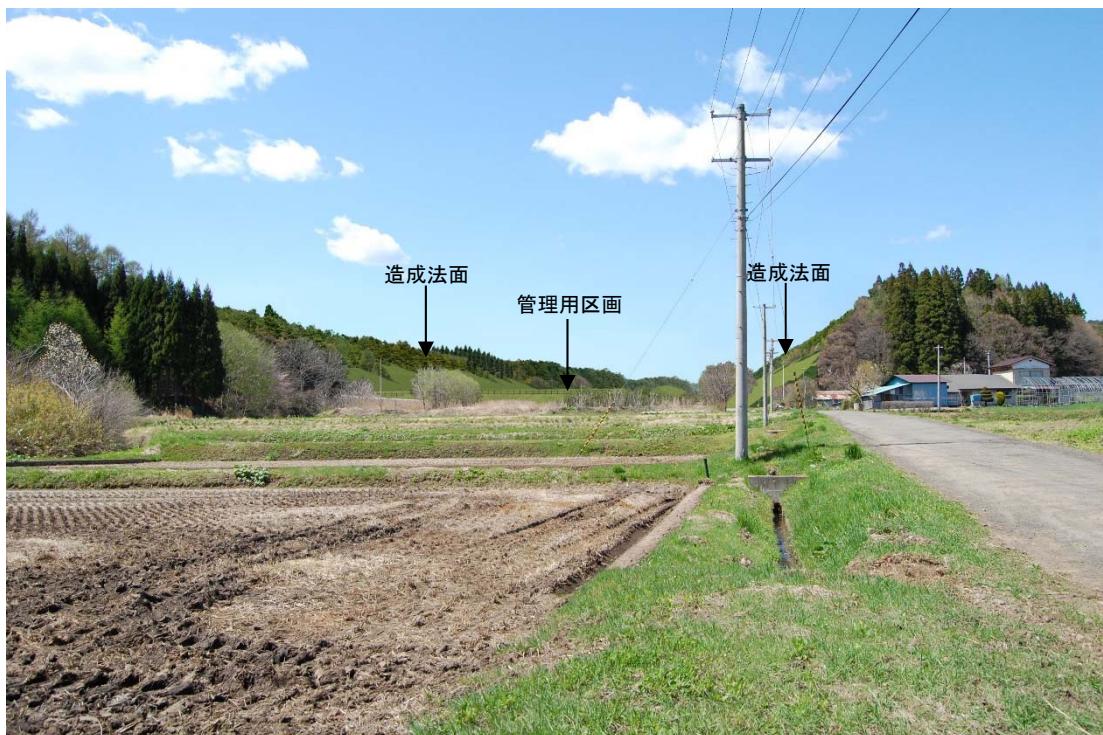
図 6.10-2 主要な眺望景観の予測結果（春季）

桙沢集落から対象事業実施区域方向を望む眺望景観は、いずれの季節においても造成法面以外の大部分が手前の樹林地や管理用区画に遮られて視認できず、視野の改変割合は2.9%とごく一部にとどまる。また、構造物の敷地境界からのセットバックにより、スカイラインの横断や構造物の視認を回避している。

現況（春季）

最終処分場の供用時（春季）

桙沢集落（対象事業実施区域から200m地点）で撮影した写真をもとに将来の施設を合成したフォトモンタージュ写真を図6.10-2～図6.10-5に示す。

以上より、施設が主要な眺望景観に及ぼす影響は小さいと予測される。

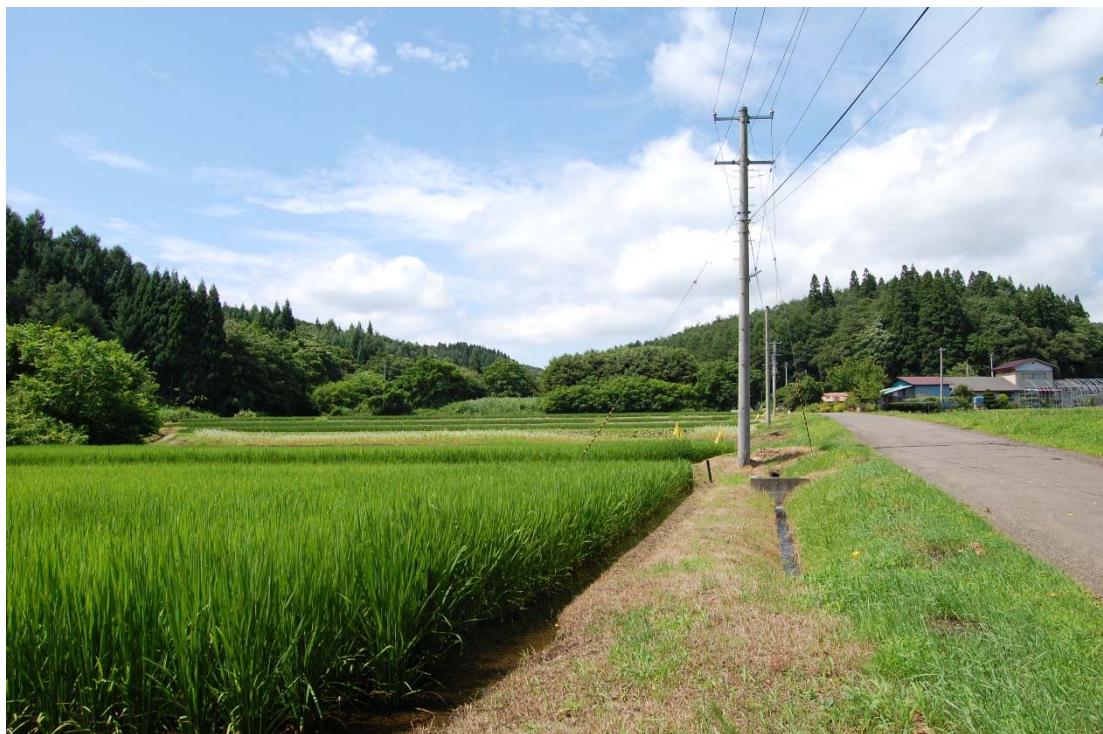
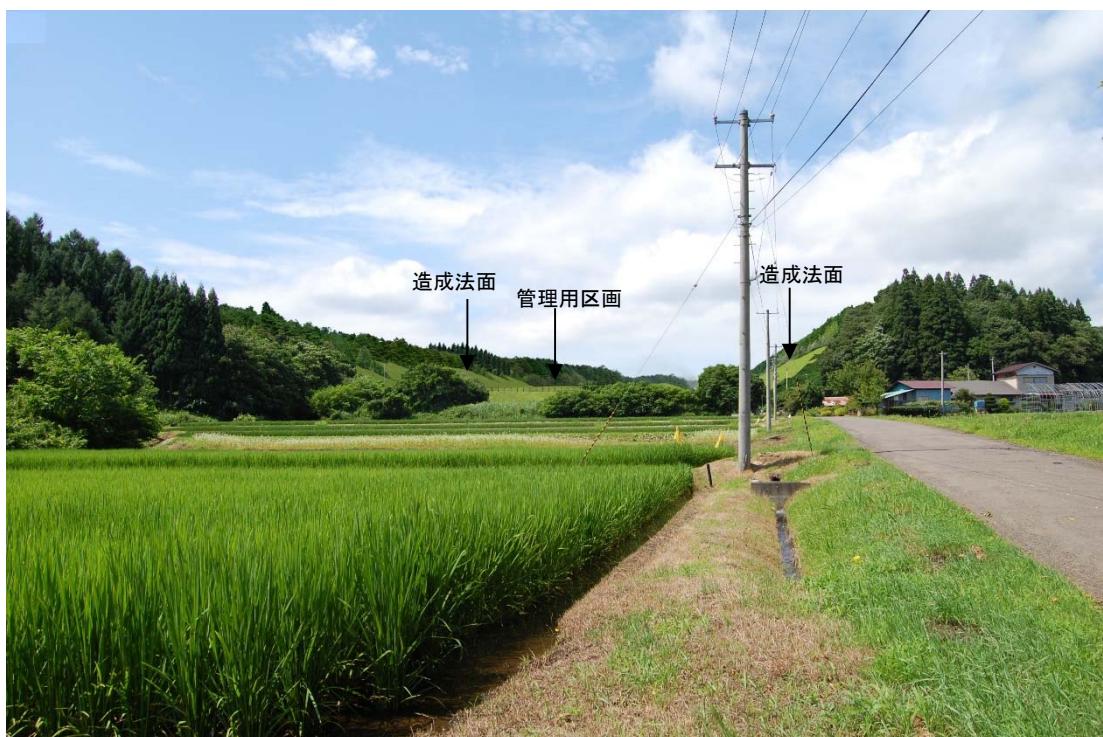
図 6.10-3 主要な眺望景観の予測結果（夏季）

現況（夏季）

最終処分場の供用時（夏季）

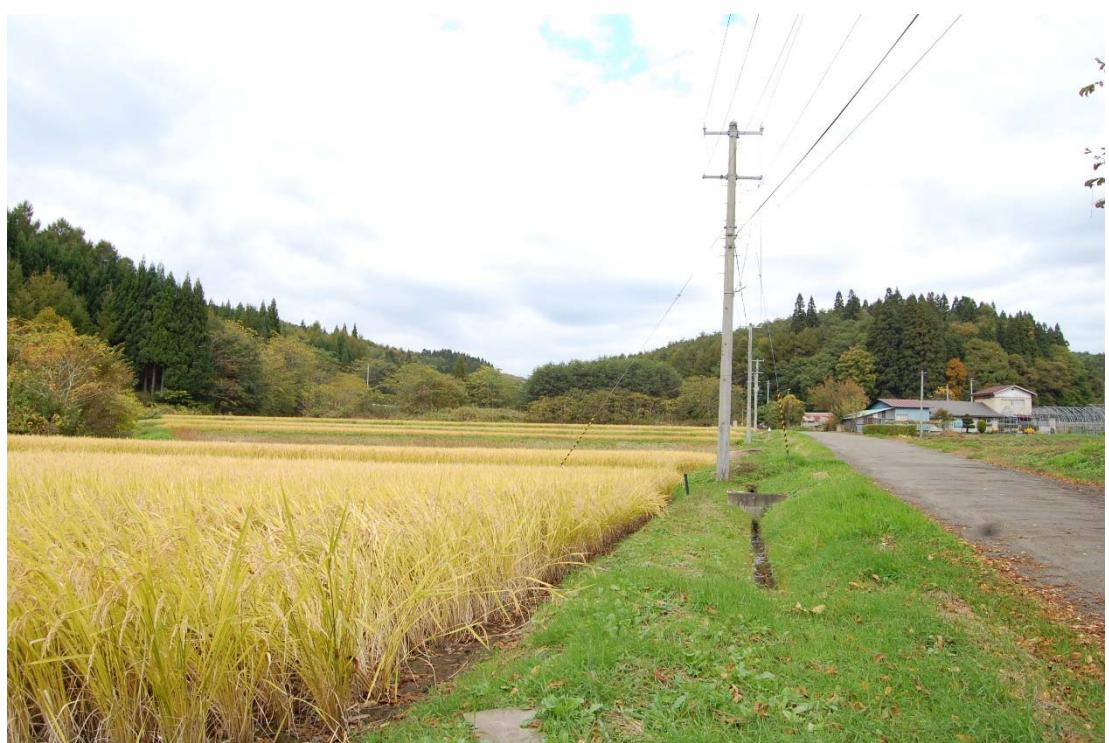
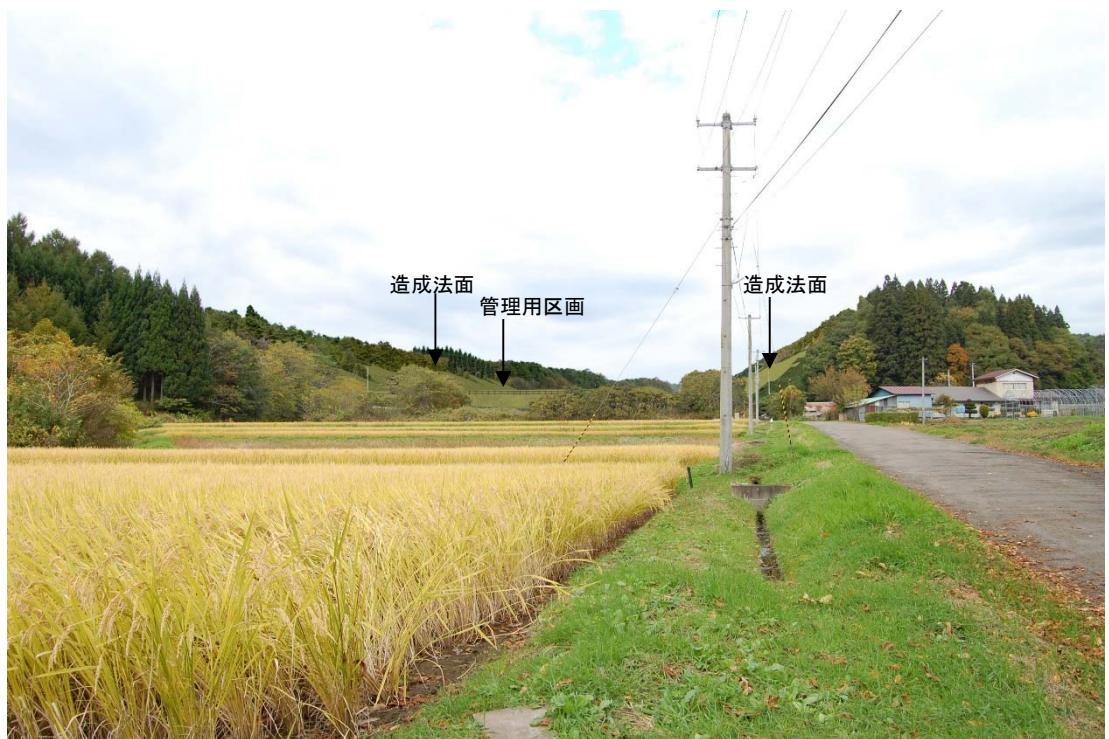
図 6.10-4 主要な眺望景観の予測結果（秋季）

現況（秋季）

最終処分場の供用時（秋季）

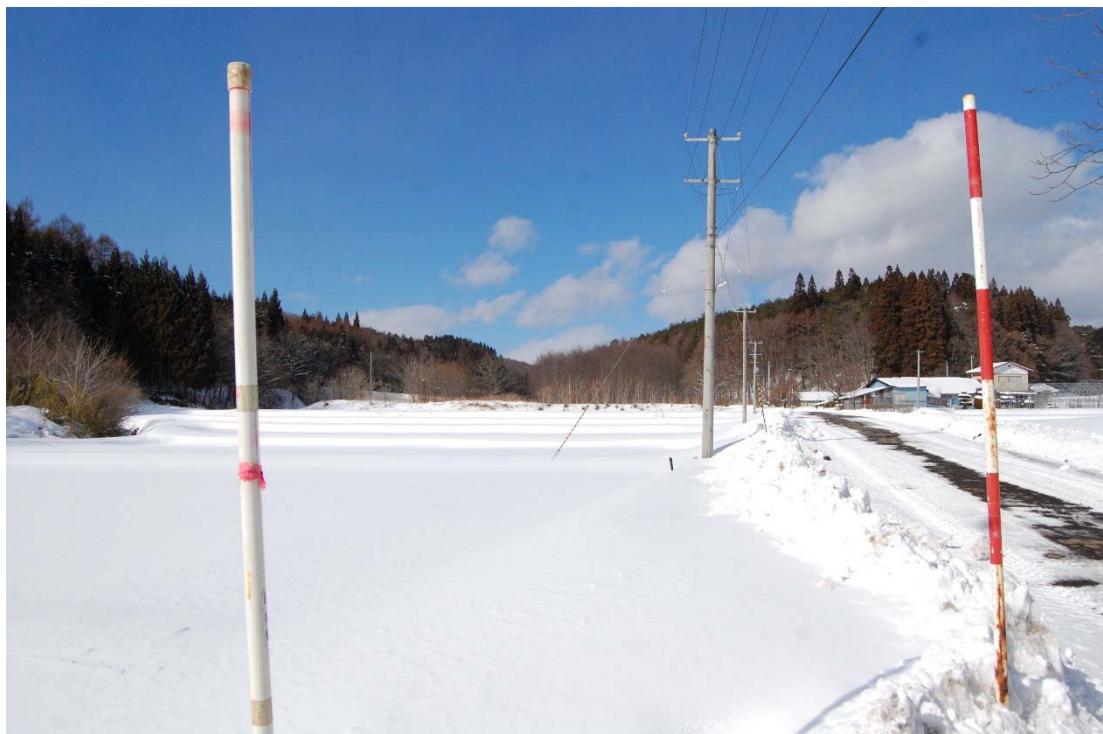
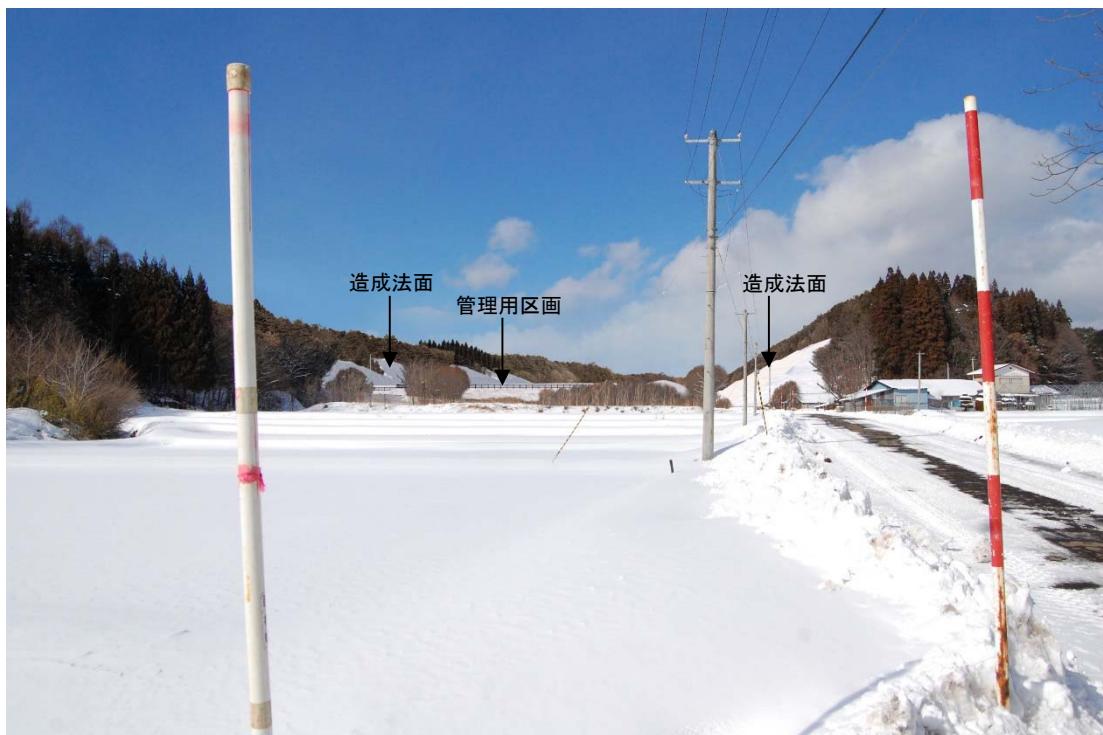
図 6.10-5 主要な眺望景観の予測結果（冬季）

現況（冬季）

最終処分場の供用時（冬季）
